INSTITUTO FEDERAL DE MINAS GERAIS- CAMPUS OURO PRETO
CURSO DE TECNOLOGIA EM CONSERVAÇÃO E RESTAURO

Reservatório III: Levantamento arquitetônico e análise do conjunto no bairro
São Cristóvão em Ouro Preto, MG.

Trabalho de Conclusão de curso
apresentado ao Instituto Federal de Minas
Gerais, como requisito para a obtenção do
título de Tecnólogo em Conservação e
Restauro de Bens Imóveis

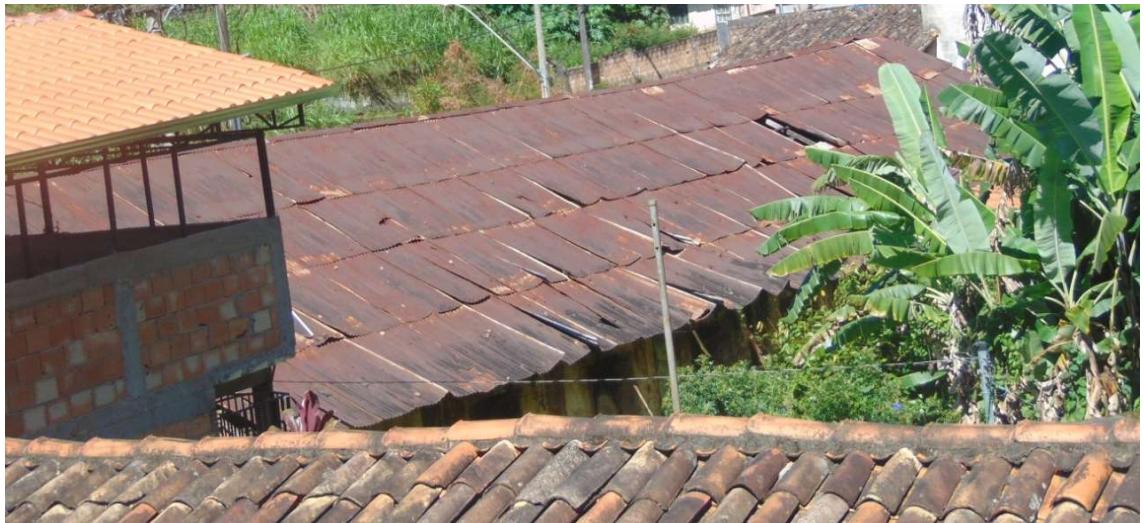
Foto: Telhado

Descrição: Vista superior, lado direito do telhado, composto por telhas de aço que apresentam diversos danos.

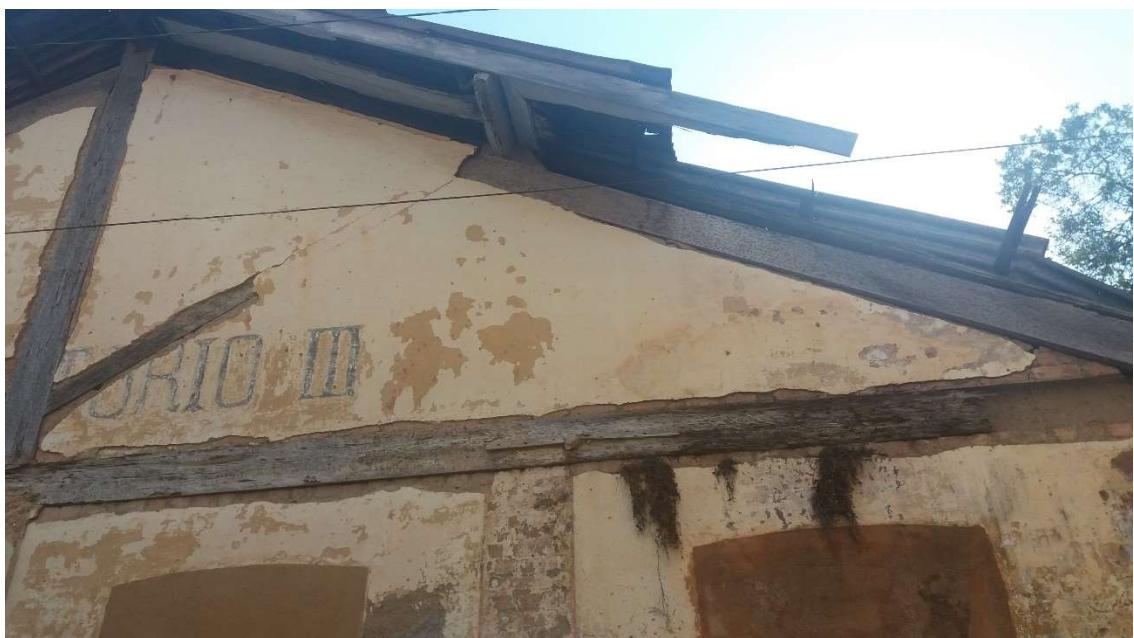
Foto: Dano telhado

Perda de peças do telhado, causando diversos danos na estrutura da edificação como perda de revestimento, presença de material orgânico, plantas de pequeno porte.

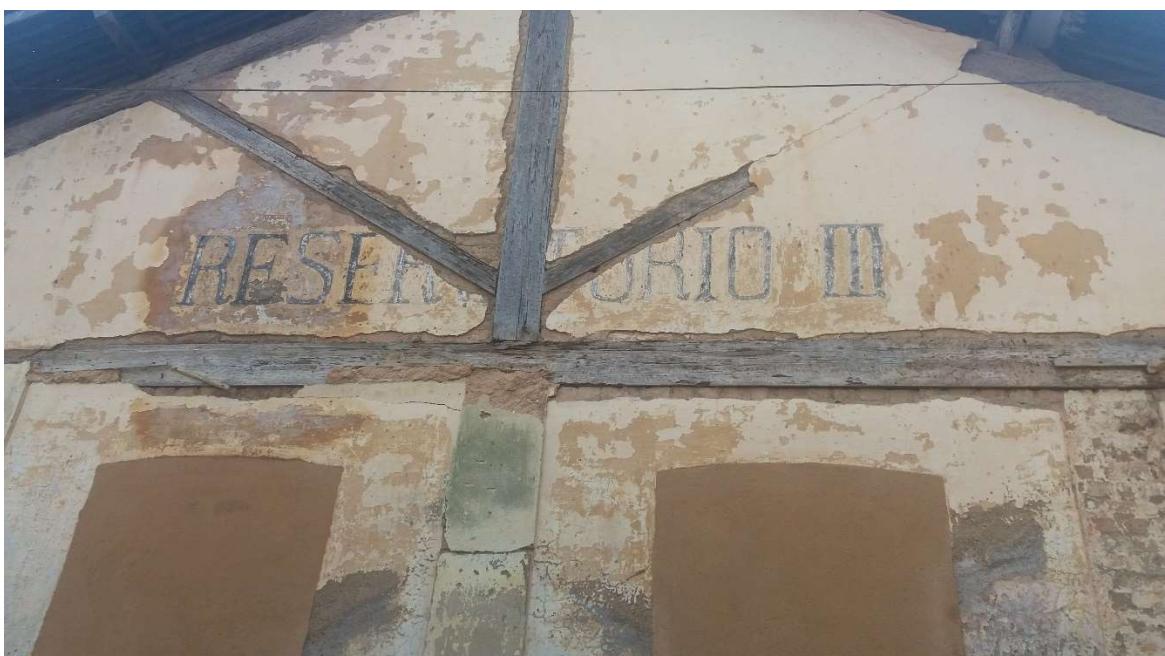
Foto: Fachada frontal

Perda de peças do telhado, causando diversos danos na estrutura da edificação como perda de revestimento, deixando a vista estrutura que podem gerar o apodrecimento das madeiras.

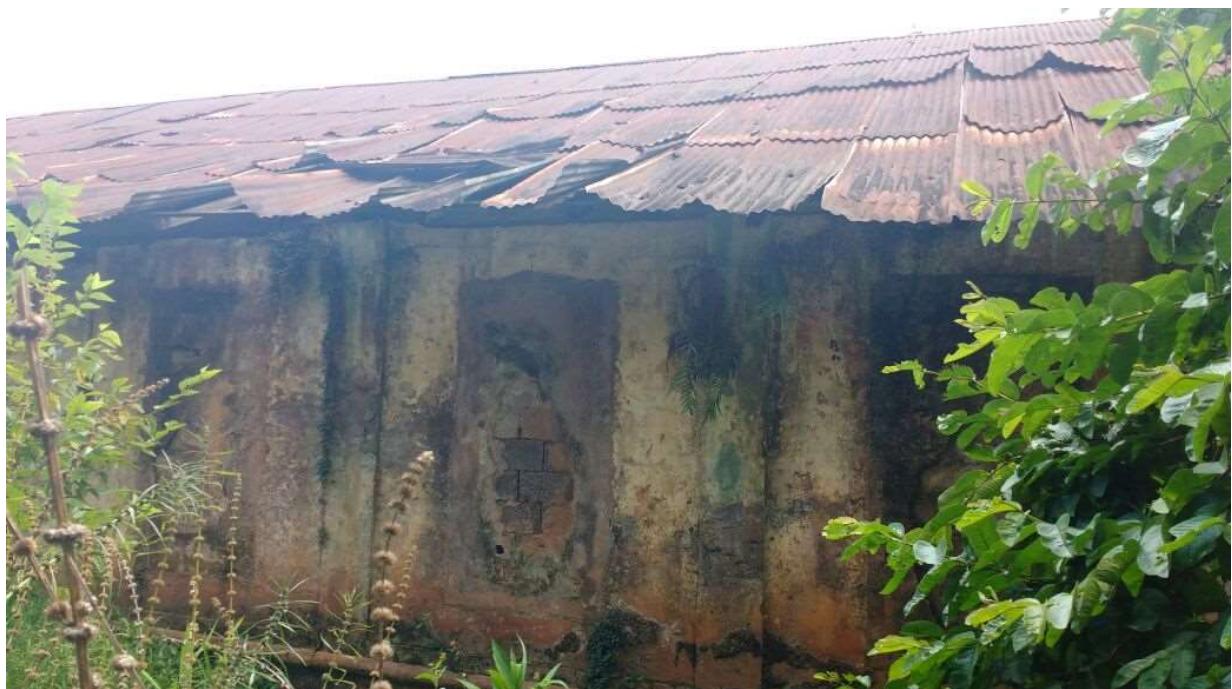
FICHA DE DIAGNÓSTICO**Edificação:** Reservatório**Número da foto:** 04**Endereço:** Francisco Lopes**Foto:** Vista fachada direita

Diversos danos no telhado, causando diversos danos na estrutura da edificação como perda de revestimento, umidade, presença de material orgânico e plantas de pequeno porte.

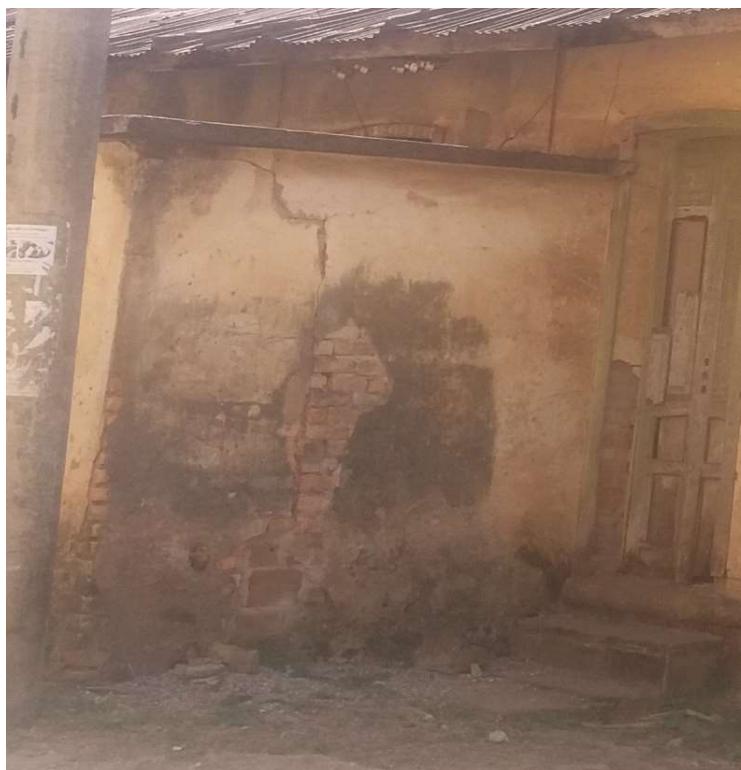
FICHA DE DIAGNÓSTICO**Edificação:** Reservatório**Número da foto:** 05**Endereço:** Francisco Lopes**Foto:** Vista anexo

Diversos danos causados pela umidade, perda de revestimento, trincas e plantas de pequeno porte.

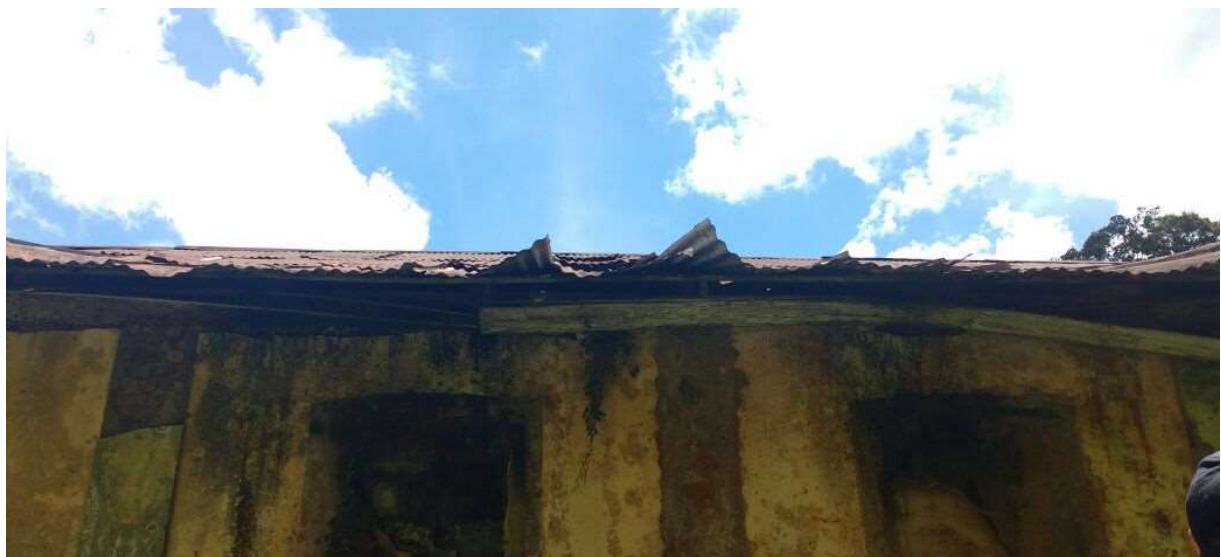
FICHA DE DIAGNÓSTICO**Edificação:** Reservatório**Número da foto:** 06**Endereço:** Francisco Lopes**Foto:** Vista telhado fachada lateral direita

Diversos danos no telhado, causando diversos danos na estrutura da edificação como perda de partes do forro, umidade, presença de material orgânico e plantas de pequeno porte, perda de revestimento.

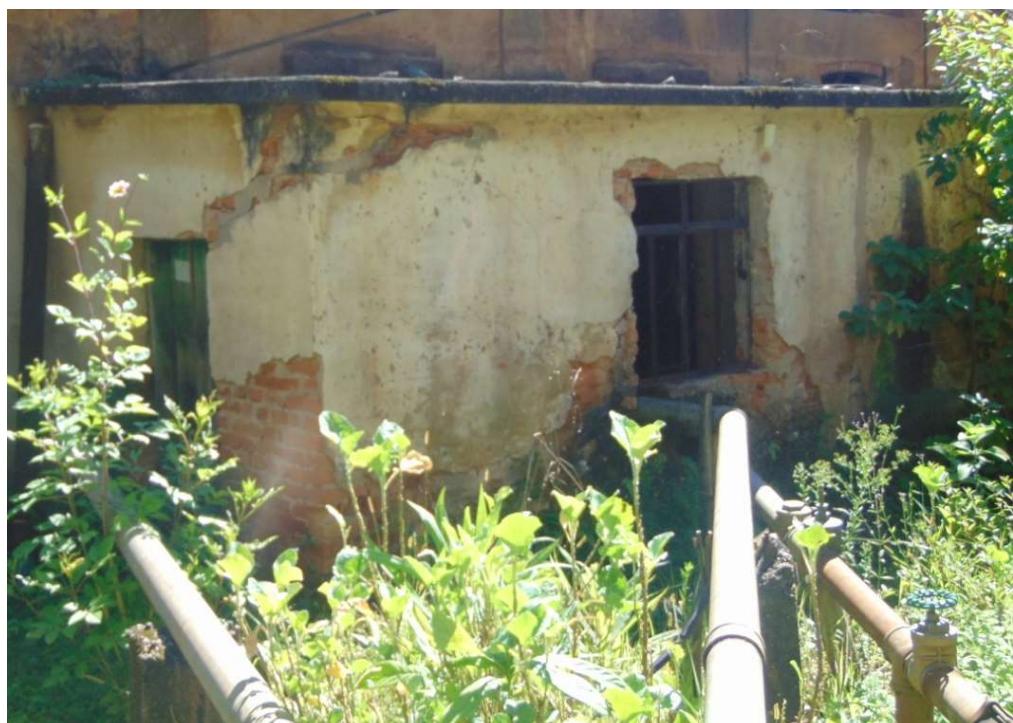
FICHA DE DIAGNÓSTICO**Edificação:** Reservatório**Número da foto:** 08**Endereço:** Francisco Lopes**Foto:** Anexo- casa das bombas

Diversos danos causados pela umidade, perda de revestimento, esquadria danificada e vãos abertos para passagens de tubulações.

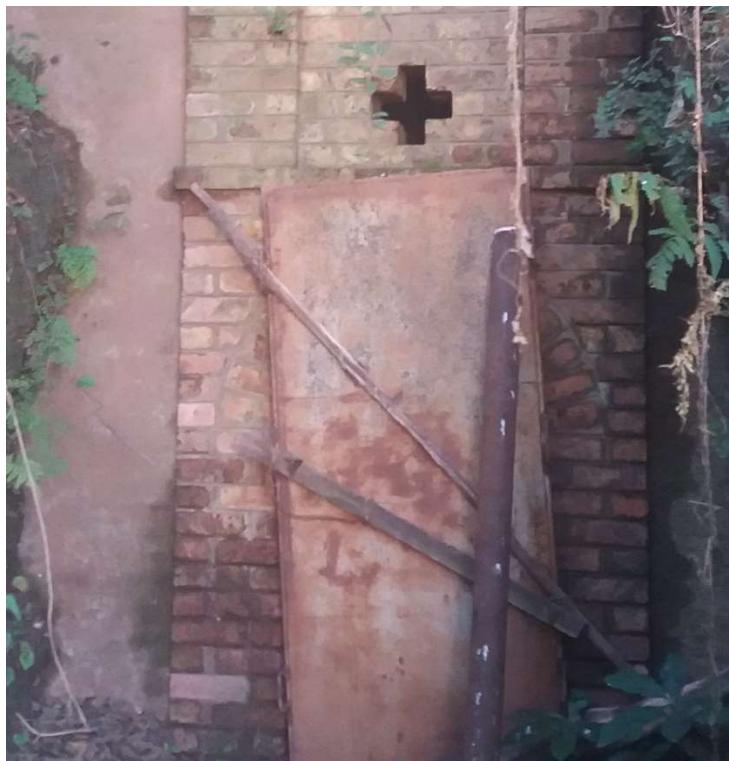
FICHA DE DIAGNÓSTICO**Edificação:** Reservatório**Número da foto:** 13**Endereço:** Francisco Lopes**Foto:** Mina

Entrada da mina fechada de maneira improvisada causando o acúmulo de água e com isso infiltrações, presença de plantas de pequeno e médio porte.
