INSTITUTO FEDERAL DE MINAS GERAIS- CAMPUS OURO PRETO
CURSO DE TECNOLOGIA EM CONSERVAÇÃO E RESTAURO

Reservatório III: Levantamento arquitetônico e análise do conjunto no bairro
São Cristóvão em Ouro Preto, MG.

Trabalho de Conclusão de curso
apresentado ao Instituto Federal de Minas
Gerais, como requisito para a obtenção do
título de Tecnólogo em Conservação e
Restauro de Bens Imóveis

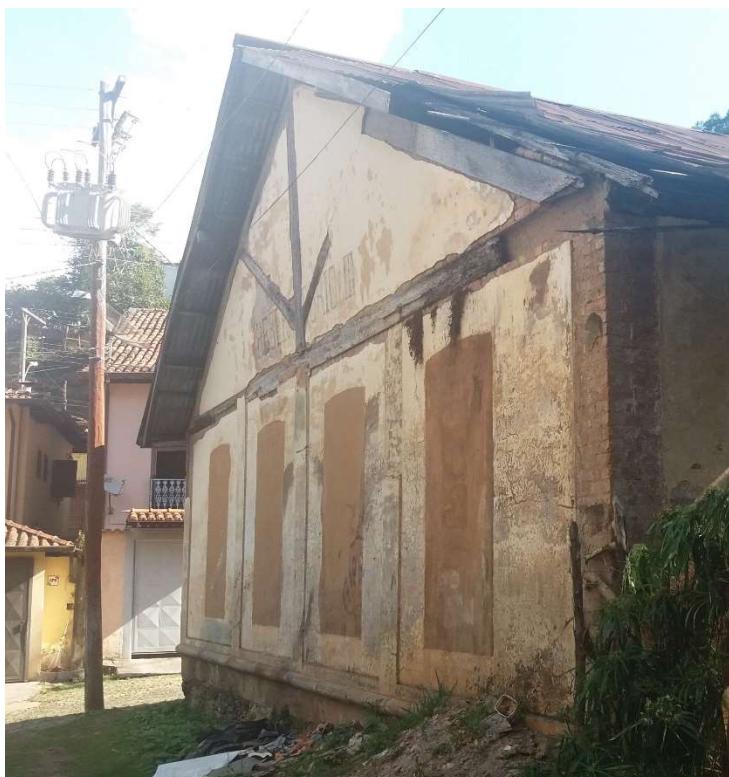
Foto: Fachada frontal

Descrição: Fachada frontal, arquitetura modesta, base em pedra. Estrutura do telhado à vista devido o estado de conservação do imóvel. Intervenção em alvenaria, sem registro, substituindo as esquadrias originais.

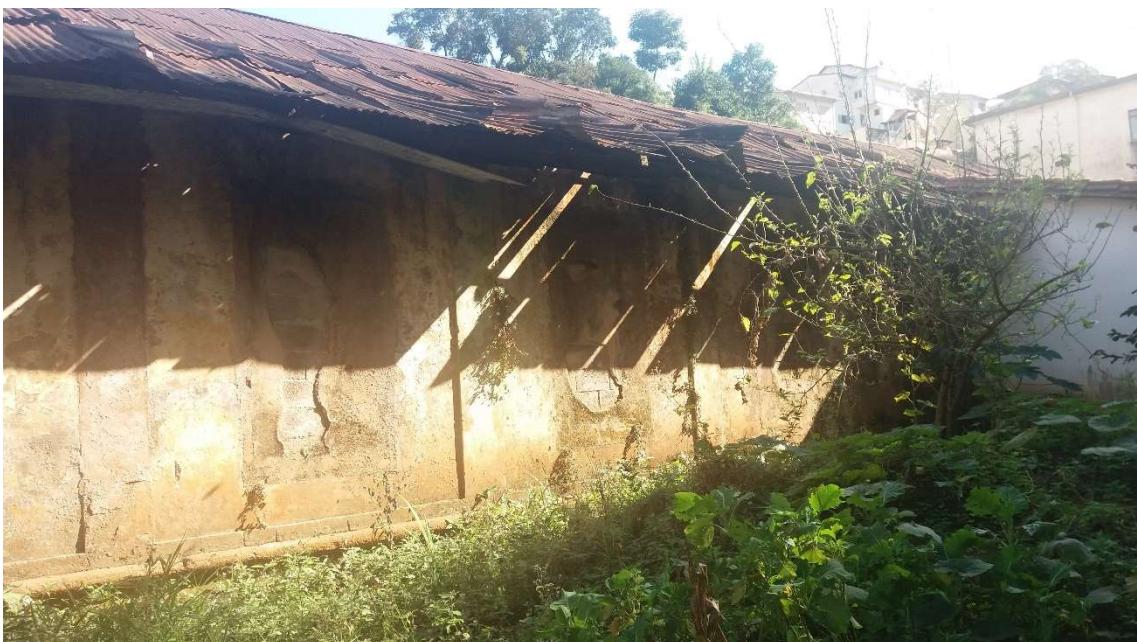
Foto: Fachada lateral direita

Descrição: A fachada lateral direita apresenta estrutura em alvenaria e base em pedra, devido ao estado de conservação do imóvel a intervenção feita no local das esquadrias e parte da estrutura do telhado está a mostra e apresenta também, o anexo construído para alocar as bombas de abastecimento.

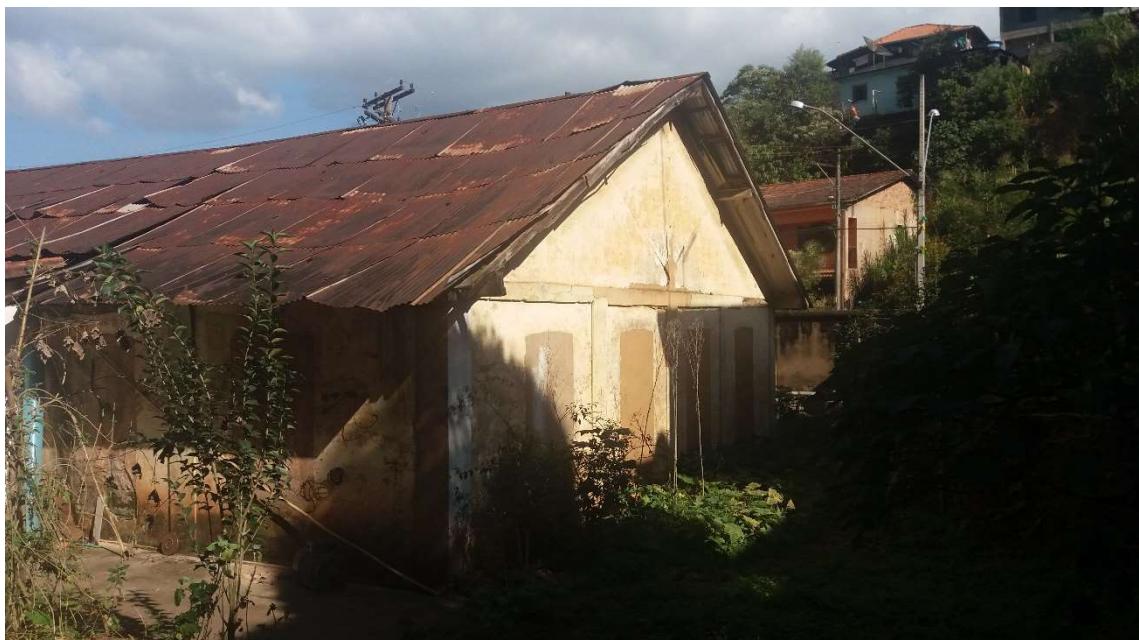
Foto: Fachada posterior

Descrição: A fachada posterior apresenta arquitetura modesta, base em pedra. Estrutura do telhado à vista devido o estado de conservação do imóvel. Intervenção em alvenaria, sem registro, substituindo as esquadrias originais.

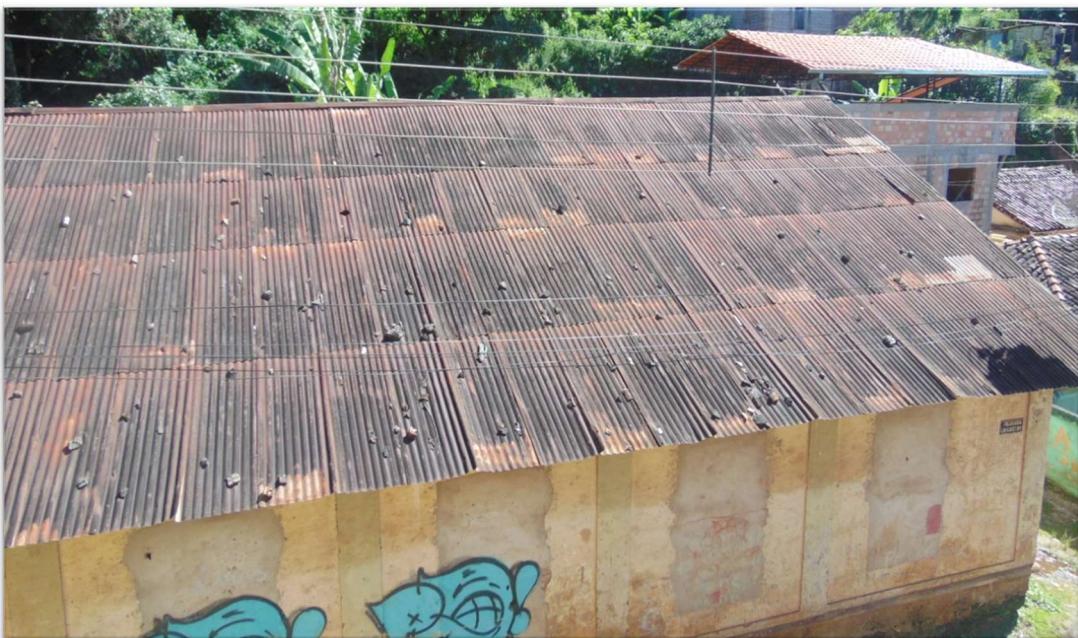
Foto: Telhado

Descrição: Vista superior, lado esquerdo do telhado, composto por telhas de aço e com presença de grande quantidade de pedras.

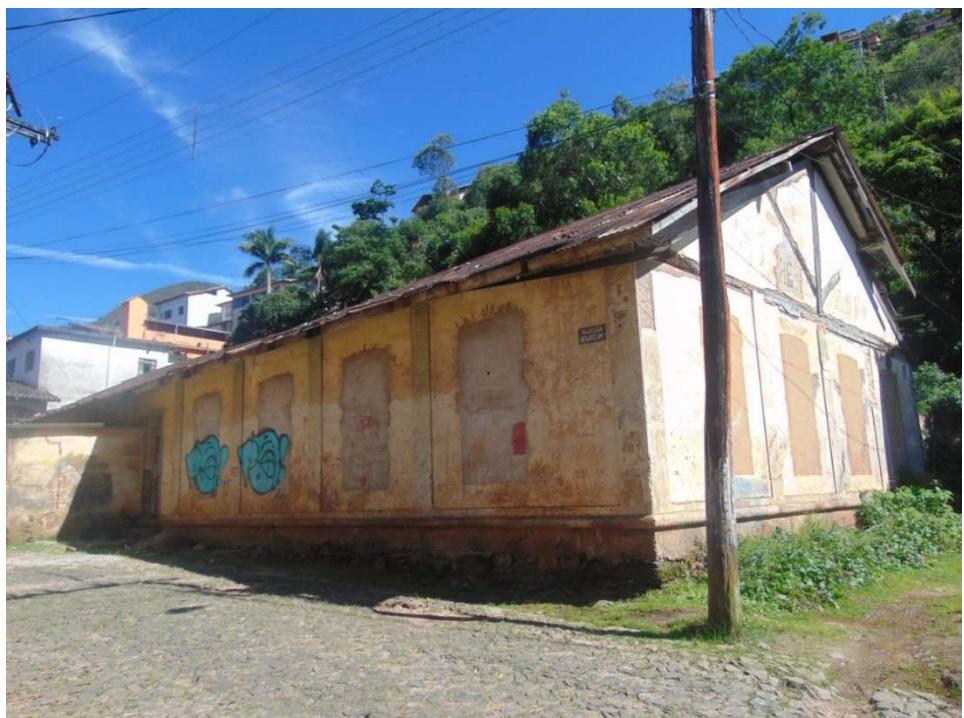
Número da foto: 07

Descrição: Vista parcial da fachada frontal e lateral esquerda: arquitetura modesta, base em pedra. Estrutura do telhado à vista devido o estado de conservação do imóvel. Intervenção em alvenaria, sem registro, substituindo as esquadrias originais e marcas de vandalismo.

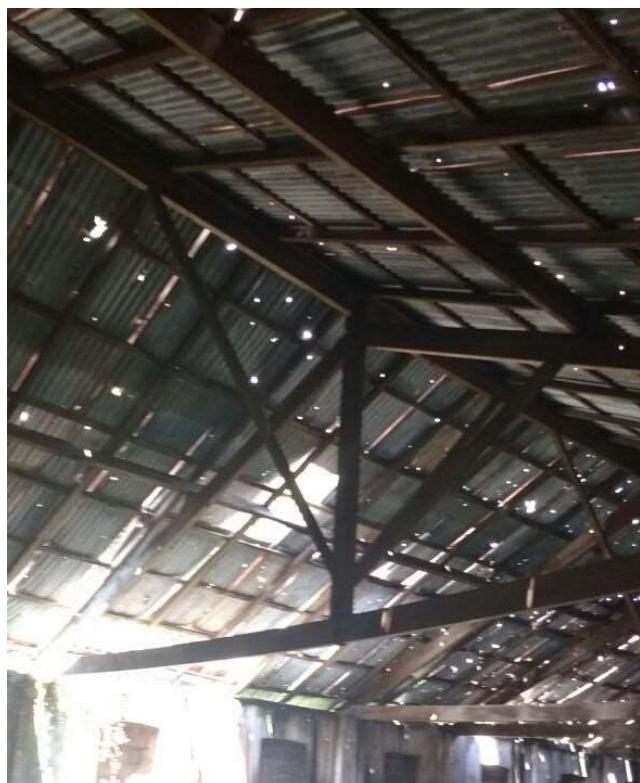
Número da foto: 08

Descrição: Estrutura interna em madeira do telhado e vista parcial das telhas, que apresentam diversos danos

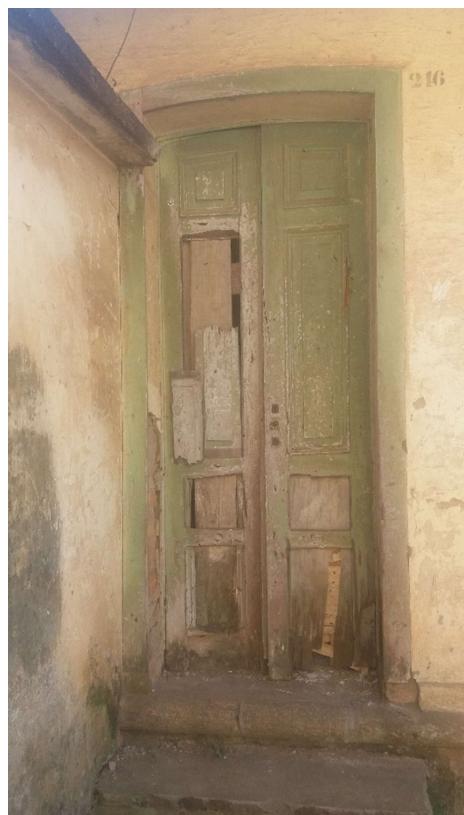
Número da foto: 09

Descrição: Porta de madeira que dá acesso a caixa d'água em precário estado de conservação.

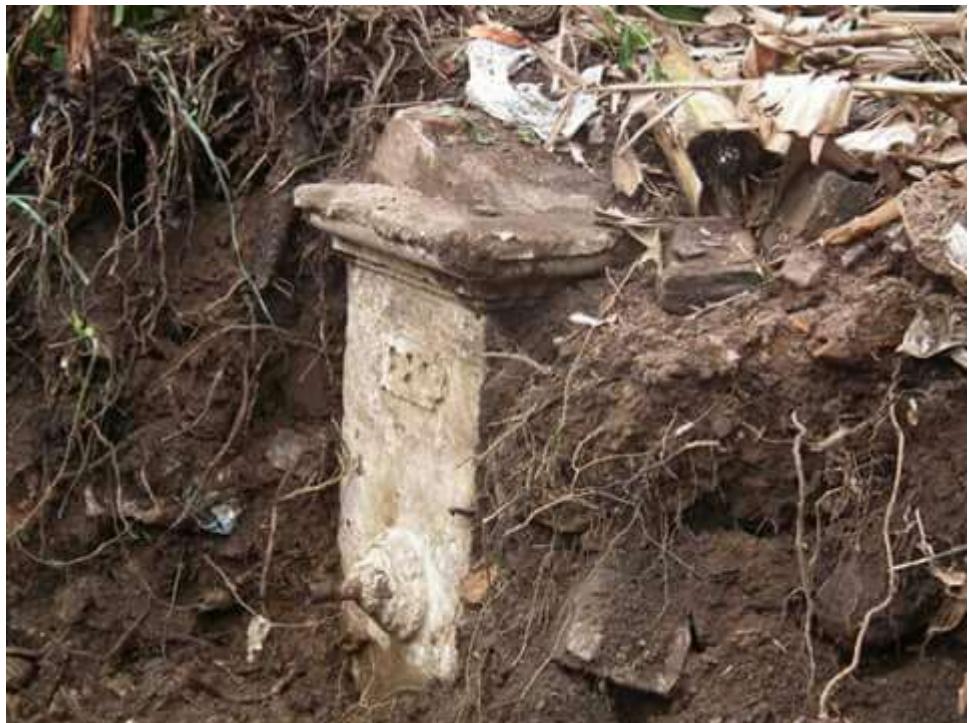
Número da foto: 12

Descrição: Chafariz pós desabamento ocorrido em 1979

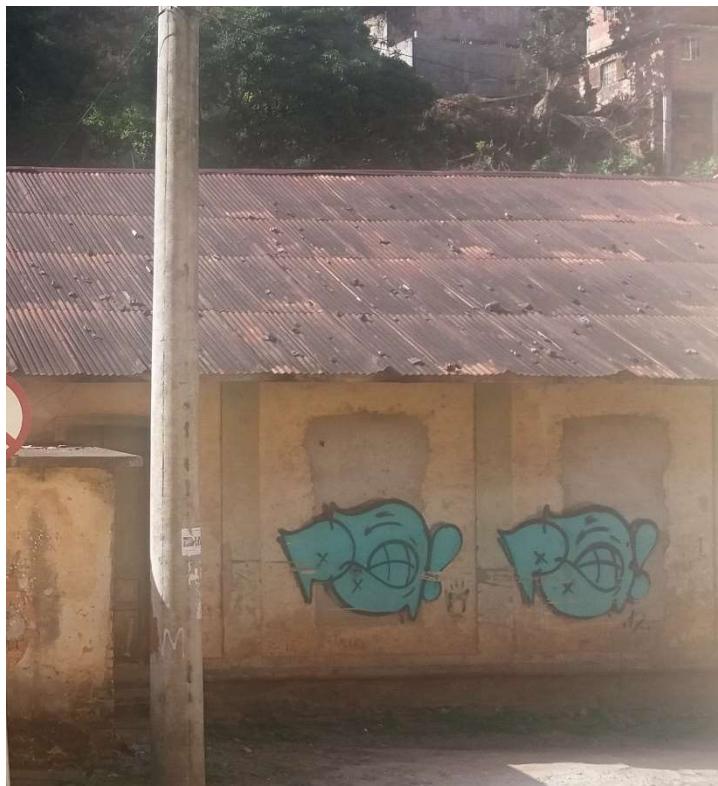
Foto: Vandalismo

Pinturas feitas por artista desconhecidos na fachada da edificação. As pinturas podem ser causadoras de patologias além de descaracterizarem o edifício

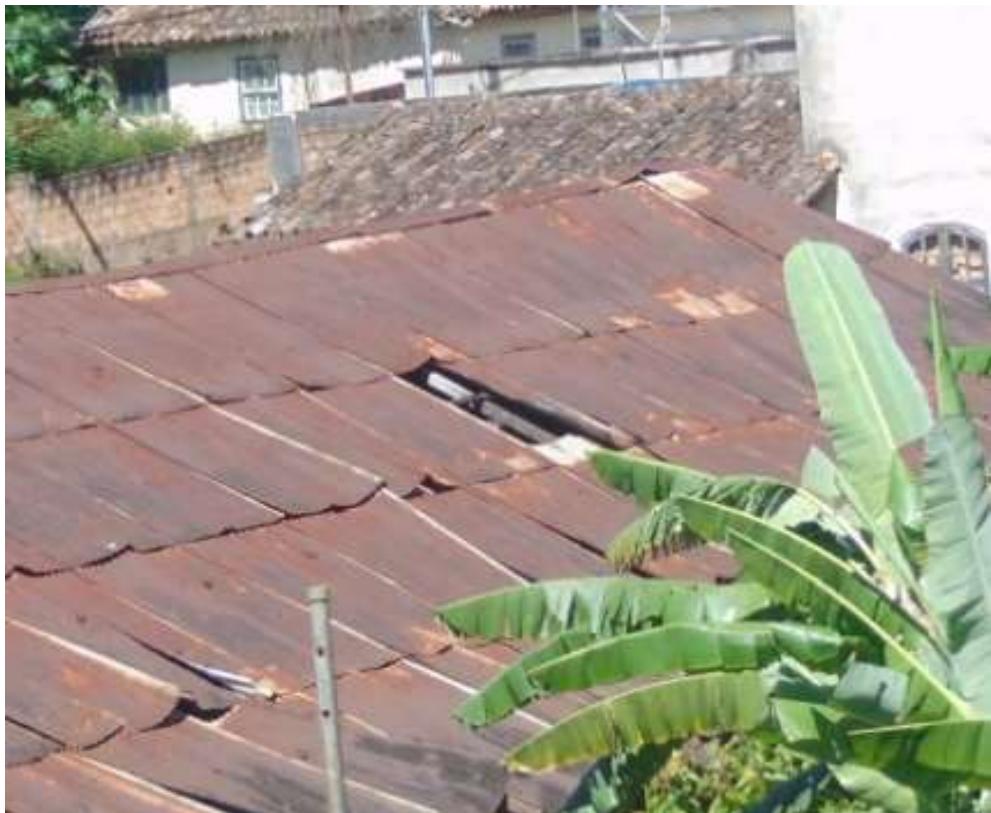
FICHA DE DIAGNÓSTICO**Edificação:** Reservatório**Número da foto:** 07**Endereço:** Francisco Lopes**Foto:** Vista do telhado

Vista superior, lado direito do telhado destaque para a ausência de telha.

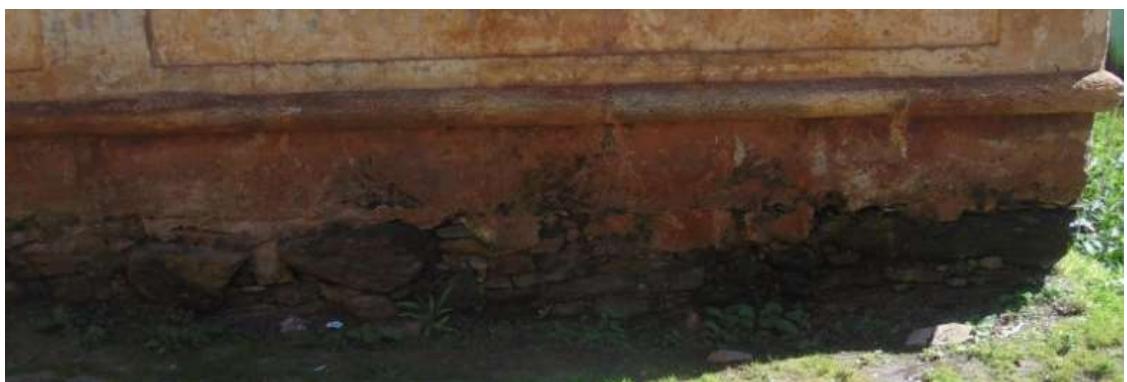
Foto: Base reservatório

Perda do revestimento da base, causando infiltração.
Presença de material orgânico e plantas de pequeno porte.

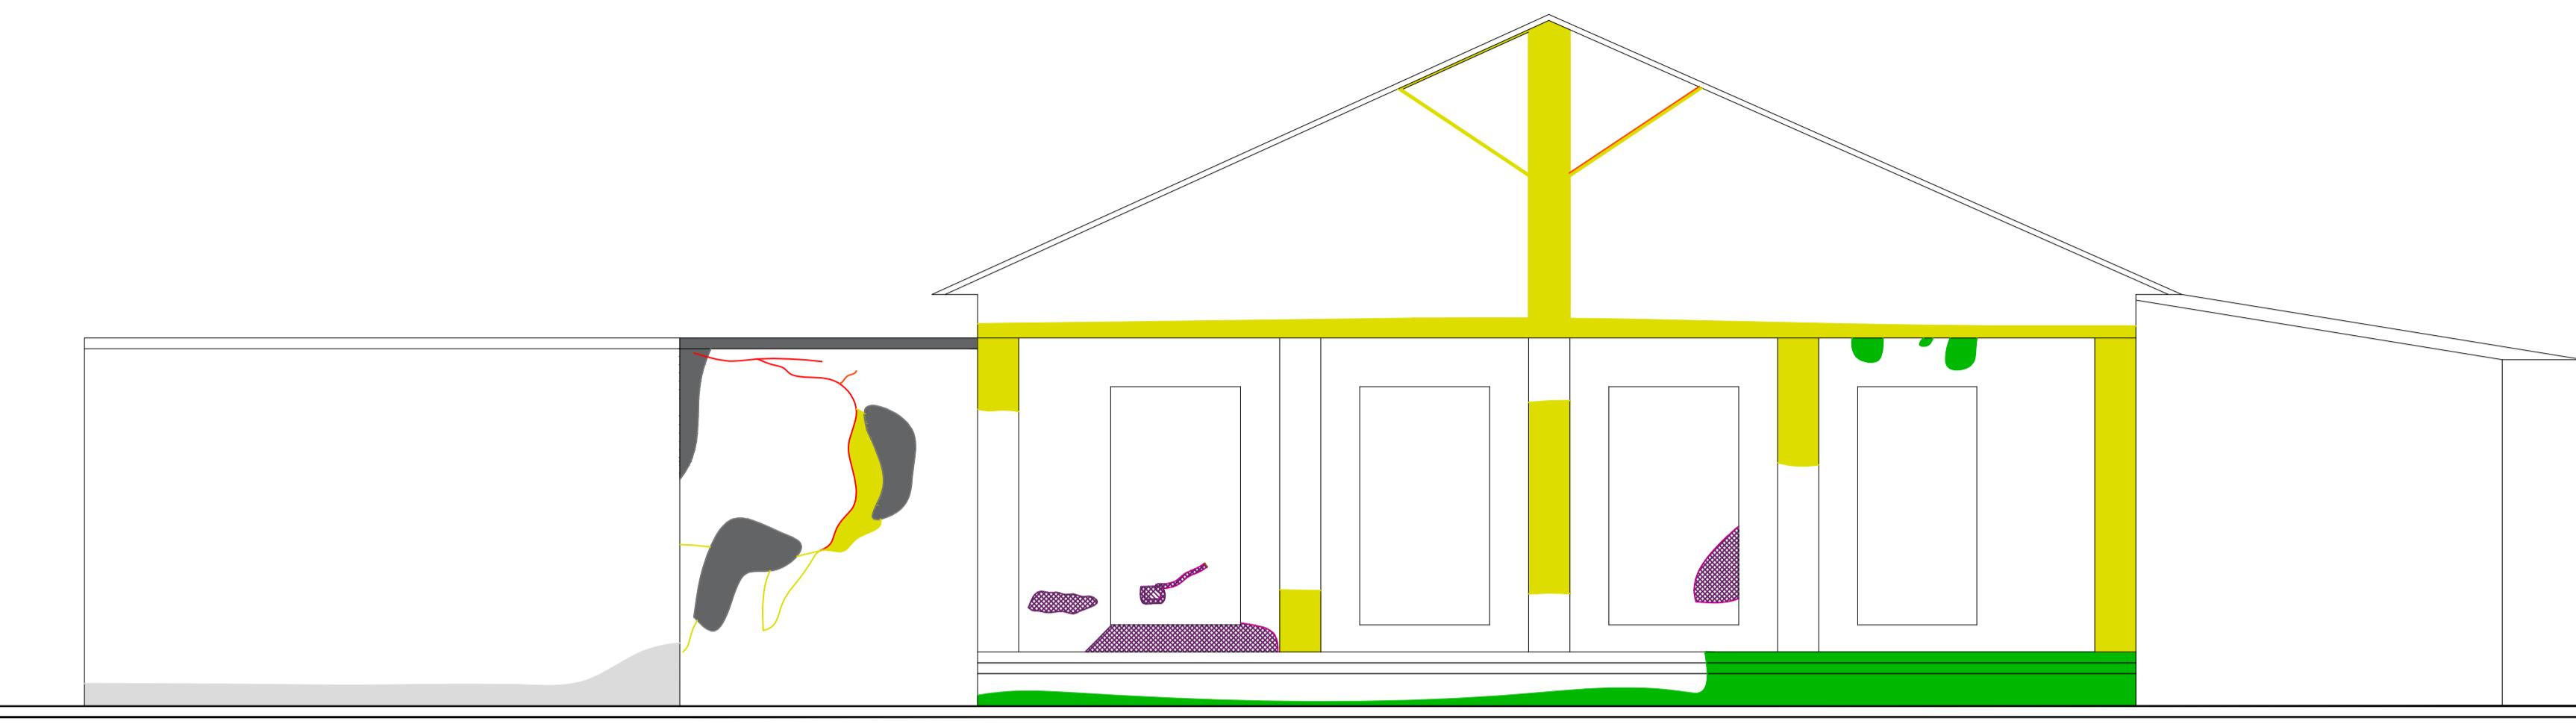
FACHADA FRONTAL
ESCALA 1:50

LEGENDA	DANO	AGENTE	CAUSAS PROVÁVEIS
	Mancha enegrecida (Crosta Negra)	Substâncias orgânicas, inorgânicas e ação direta a intempéries.	Exposição direta a ações climáticas(vento,chuva,frio, calor).
	Perda pontual do reboco	Ação direta a intempéries.	Esforços mecânicos na estrutura, perda da aderência e resistência mecânica do reboco.
	Fissura	Ação mecânica.	Movimentação estrutural e higrotérmicas.
	Rachadura	Ação mecânica	Movimentação estrutural e higrotérmicas.
	Vegetação rasteira e de pequeno porte	Transporte de semente por aves e ventos.	Falta de manutenção.
	Vegetação de médio porte	Transporte de semente por aves e ventos.	Falta de manutenção.
	Trinca	Ação mecânica	Movimentação estrutural e higrotérmicas.
	Vandalismo	Ação humana.	Falta de conscientização.
	Perda de revestimento	Ação direta a intempéries.	Esforços mecânicos na estrutura. Perda da aderência e resistência mecânica do reboco.
	Perda de material da porta	Ação direta a intempéries.	Exposição direta a ações climáticas(vento,chuva,frio, calor).

Ausência de telha	Ação direta a intempéries.	Exposição direta a ações climáticas(falta de manutenção).
	Perda de material- chafariz	Ação direta a intempéries.	Exposição direta a ações climáticas(vento,chuva,frio, calor).
	Presença de sujidades	Ação direta a intempéries.	Exposição direta a ações climáticas e falta de manutenção.
	Telha danificada	Ação direta a intempéries.	Exposição direta a ações climáticas e falta de manutenção.
	Destacamento do material- mina	Ação direta a intempéries.	Exposição direta a ações climáticas(vento,chuva,frio, calor).

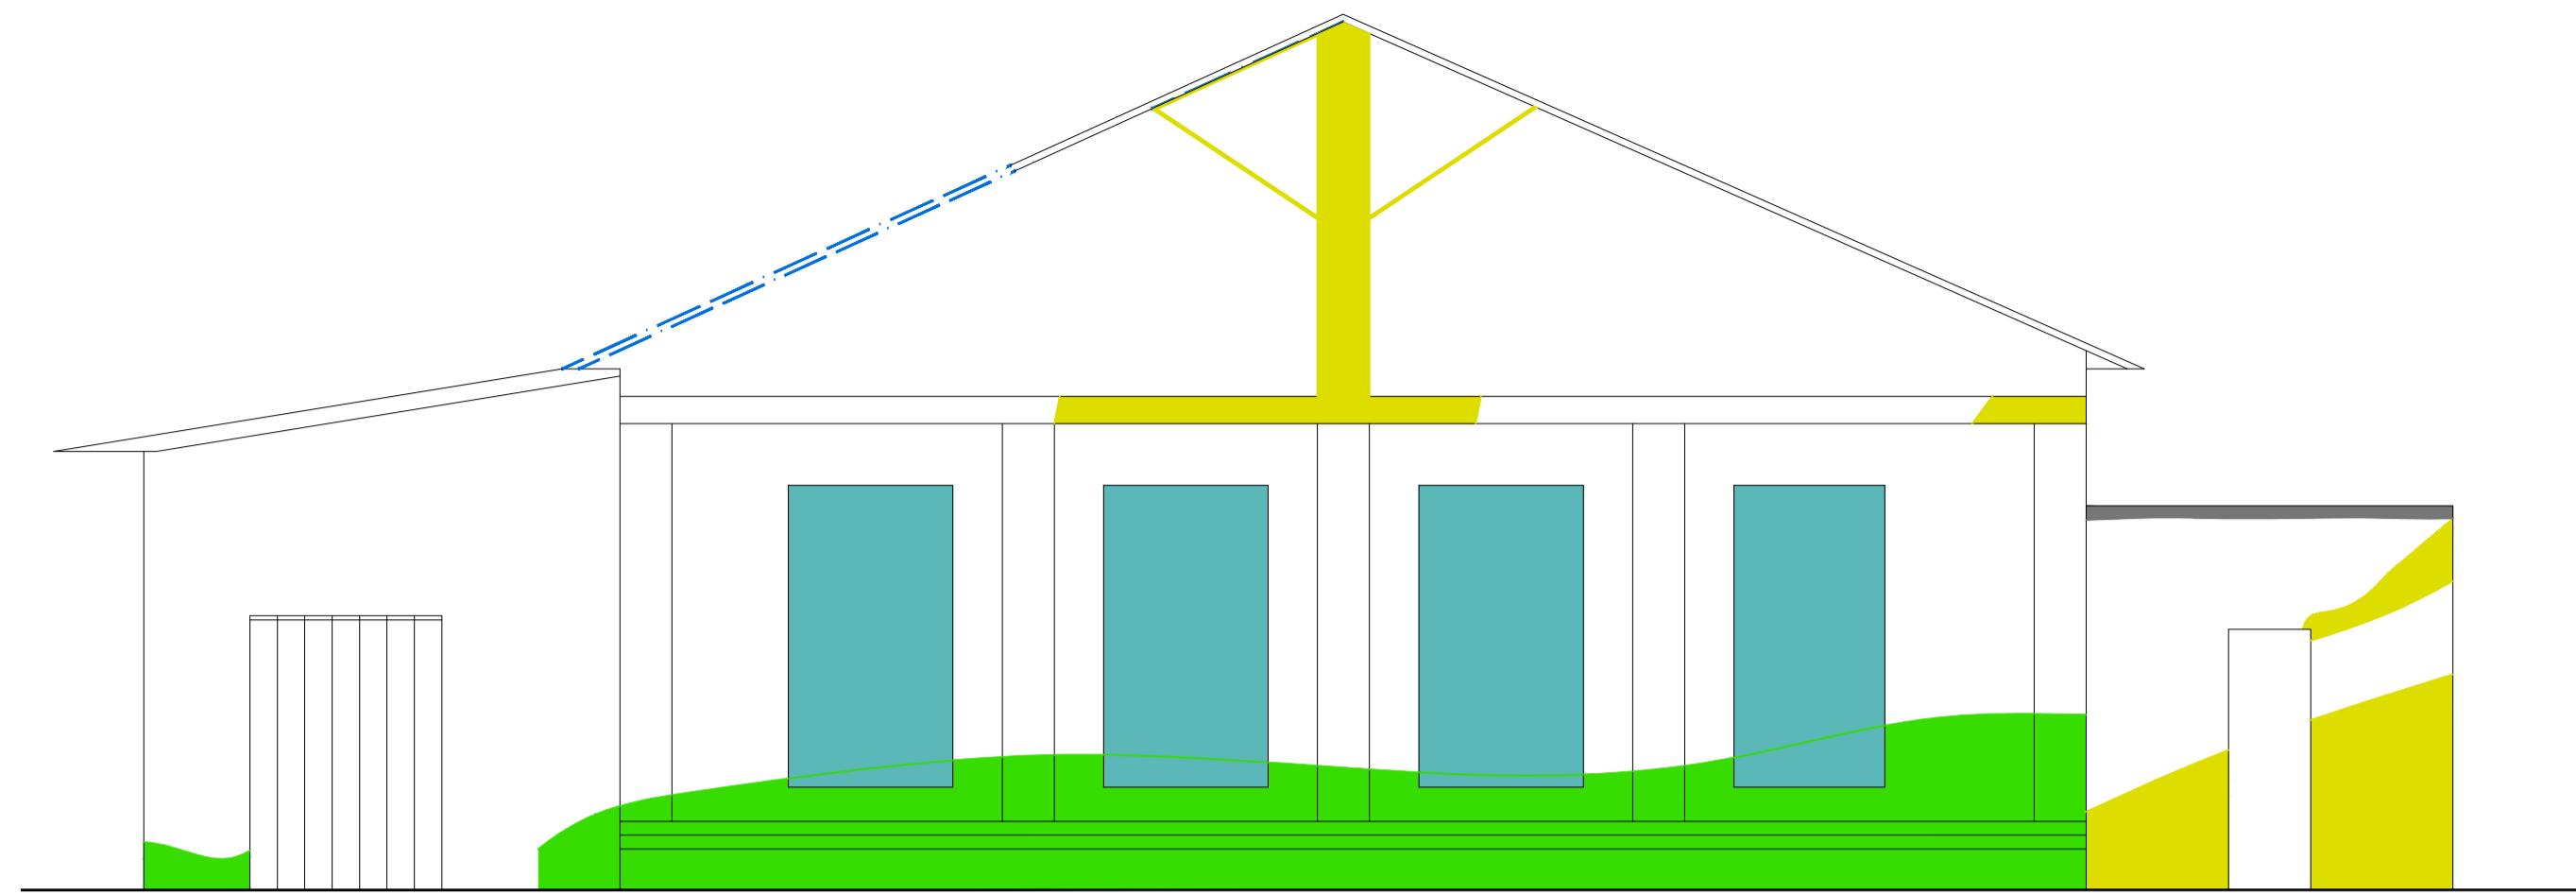
FACHADA POSTERIOR
ESCALA 1:50

LEGENDA	DANO	AGENTE	CAUSAS PROVÁVEIS
■	Mancha enegrecida (Crosta Negra)	Substâncias orgânicas, inorgânicas e ação direta a intempéries.	Exposição direta a ações climáticas(vento,chuva,frio, calor).
■	Perda pontual do reboco	Ação direta a intempéries.	Esforços mecânicos na estrutura, perda da aderência e resistência mecânica do reboco.
■	Fissura	Ação mecânica.	Movimentação estrutural e higrotérmicas.
■	Rachadura	Ação mecânica	Movimentação estrutural e higrotérmicas.
■	Vegetação rasteira e de pequeno porte	Transporte de semente por aves e ventos.	Falta de manutenção.
■	Vegetação de médio porte	Transporte de semente por aves e ventos.	Falta de manutenção.
■	Trinca	Ação mecânica	Movimentação estrutural e higrotérmicas.
■	Vandalismo	Ação humana.	Falta de conscientização.
■	Perda de revestimento	Ação direta a intempéries.	Esforços mecânicos na estrutura. Perda da aderência e resistência mecânica do reboco.

■	Perda de material da porta	Ação direta a intempéries.	Exposição direta a ações climáticas(vento,chuva,frio, calor).
■	Ausência de telha	Ação direta a intempéries.	Exposição direta a ações climáticas e falta de manutenção.
■	Perda de material- chafariz	Ação direta a intempéries.	Exposição direta a ações climáticas(vento,chuva,frio, calor).
■	Presença de sujidades	Ação direta a intempéries.	Exposição direta a ações climáticas e falta de manutenção.
—	Telha danificada	Ação direta a intempéries.	Exposição direta a ações climáticas e falta de manutenção.
■	Destacamento do material- mina	Ação direta a intempéries.	Exposição direta a ações climáticas(vento,chuva,frio, calor).

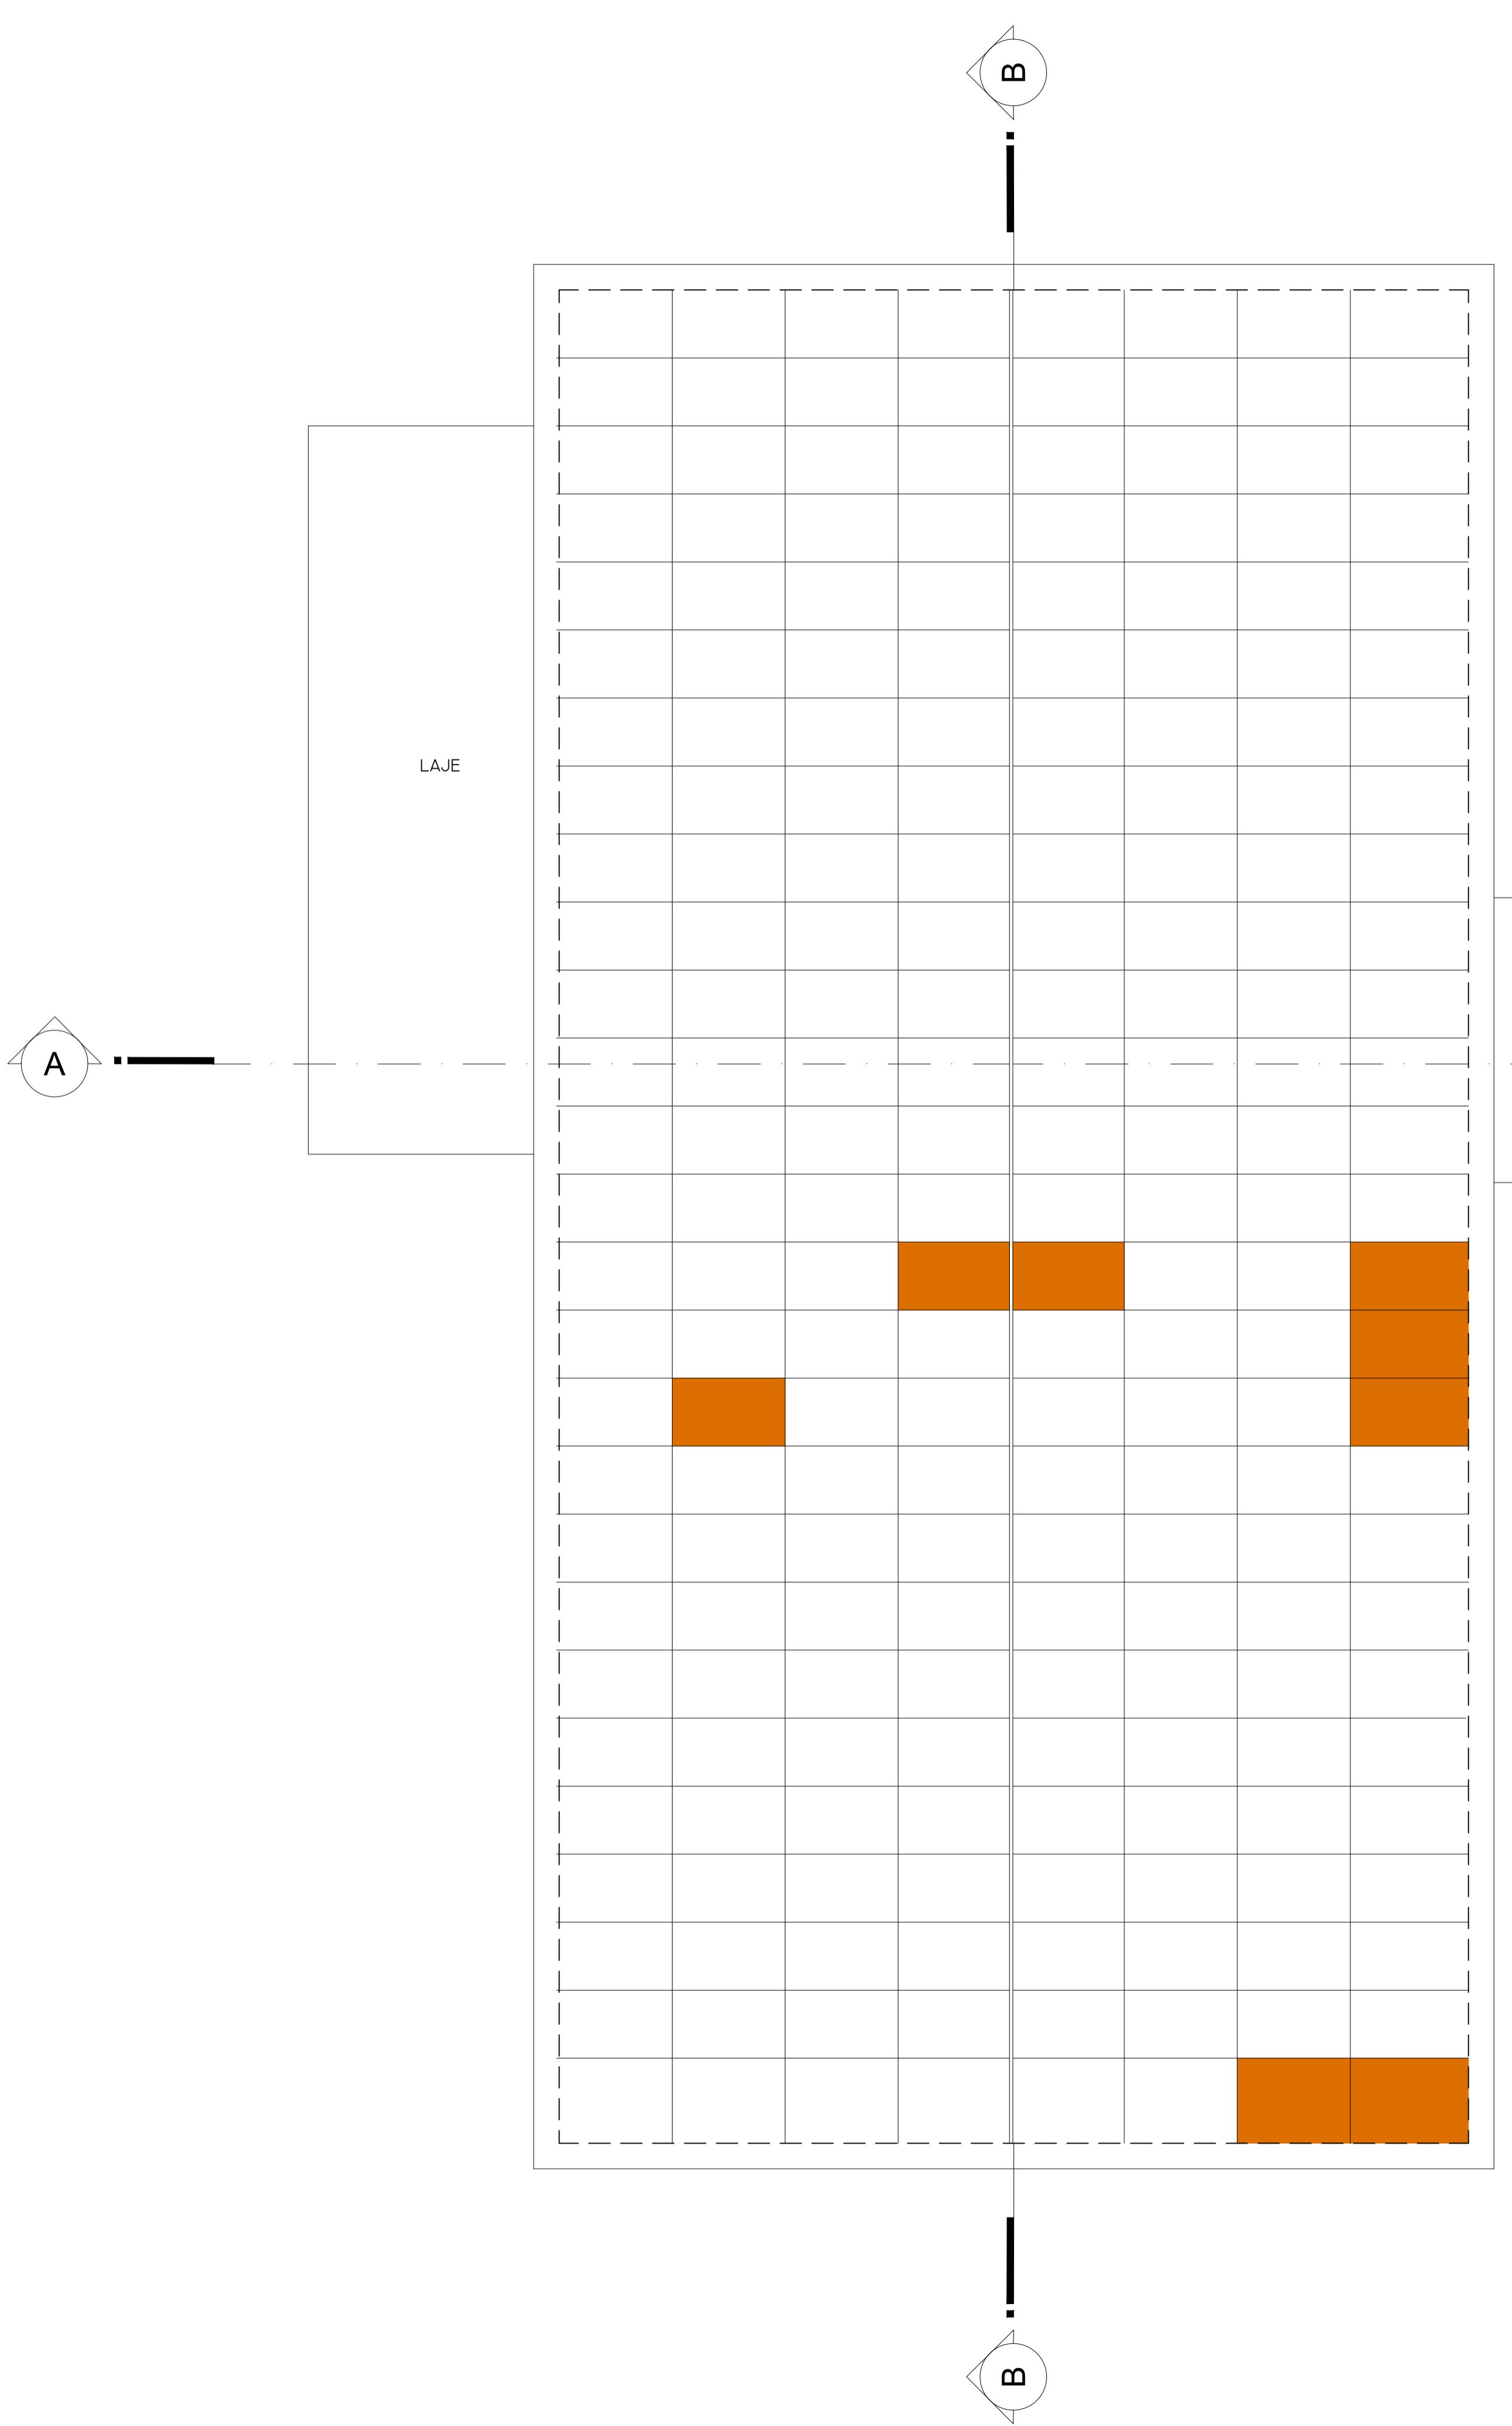
LEGENDA	DANO	AGENTE	CAUSAS PROVÁVEIS
[Grey Box]	Mancha enegrecida (Crosta Negra)	Substâncias orgânicas, inorgânicas e ação direta a intempéries.	Exposição direta a ações climáticas(vento,chuva,frio, calor).
[Yellow Box]	Perda pontual do reboco	Ação direta a intempéries.	Esforços mecânicos na estrutura, perda da aderência e resistência mecânica do reboco.
[White Box with Yellow Line]	Fissura	Ação mecânica.	Movimentação estrutural e higrotérmicas.
[Red Line]	Rachadura	Ação mecânica	Movimentação estrutural e higrotérmicas.
[Green Box]	Vegetação rasteira e de pequeno porte	Transporte de semente por aves e ventos.	Falta de manutenção.
[Dark Green Box]	Vegetação de médio porte	Transporte de semente por aves e ventos.	Falta de manutenção.
[Orange Line]	Trinca	Ação mecânica	Movimentação estrutural e higrotérmicas.
[Purple Dots]	Vandalismo	Ação humana.	Falta de conscientização.
[Teal Box]	Perda de revestimento	Ação direta a intempéries.	Esforços mecânicos na estrutura. Perda da aderência e resistência mecânica do reboco.

[Pink Box]	Perda de material da porta	Ação direta a intempéries.	Exposição direta a ações climáticas(vento,chuva,frio, calor).
[Orange Box]	Ausência de telha	Ação direta a intempéries.	Exposição direta a ações climáticas e falta de manutenção.
[Red Box]	Perda de material- chafariz	Ação direta a intempéries.	Exposição direta a ações climáticas(vento,chuva,frio, calor).
[Light Green Box]	Presença de sujidades	Ação direta a intempéries.	Exposição direta a ações climáticas e falta de manutenção.
[Blue Line]	Telha danificada	Ação direta a intempéries.	Exposição direta a ações climáticas e falta de manutenção.
[Pink Dots]	Destacamento do material- mina	Ação direta a intempéries.	Exposição direta a ações climáticas(vento,chuva,frio, calor).

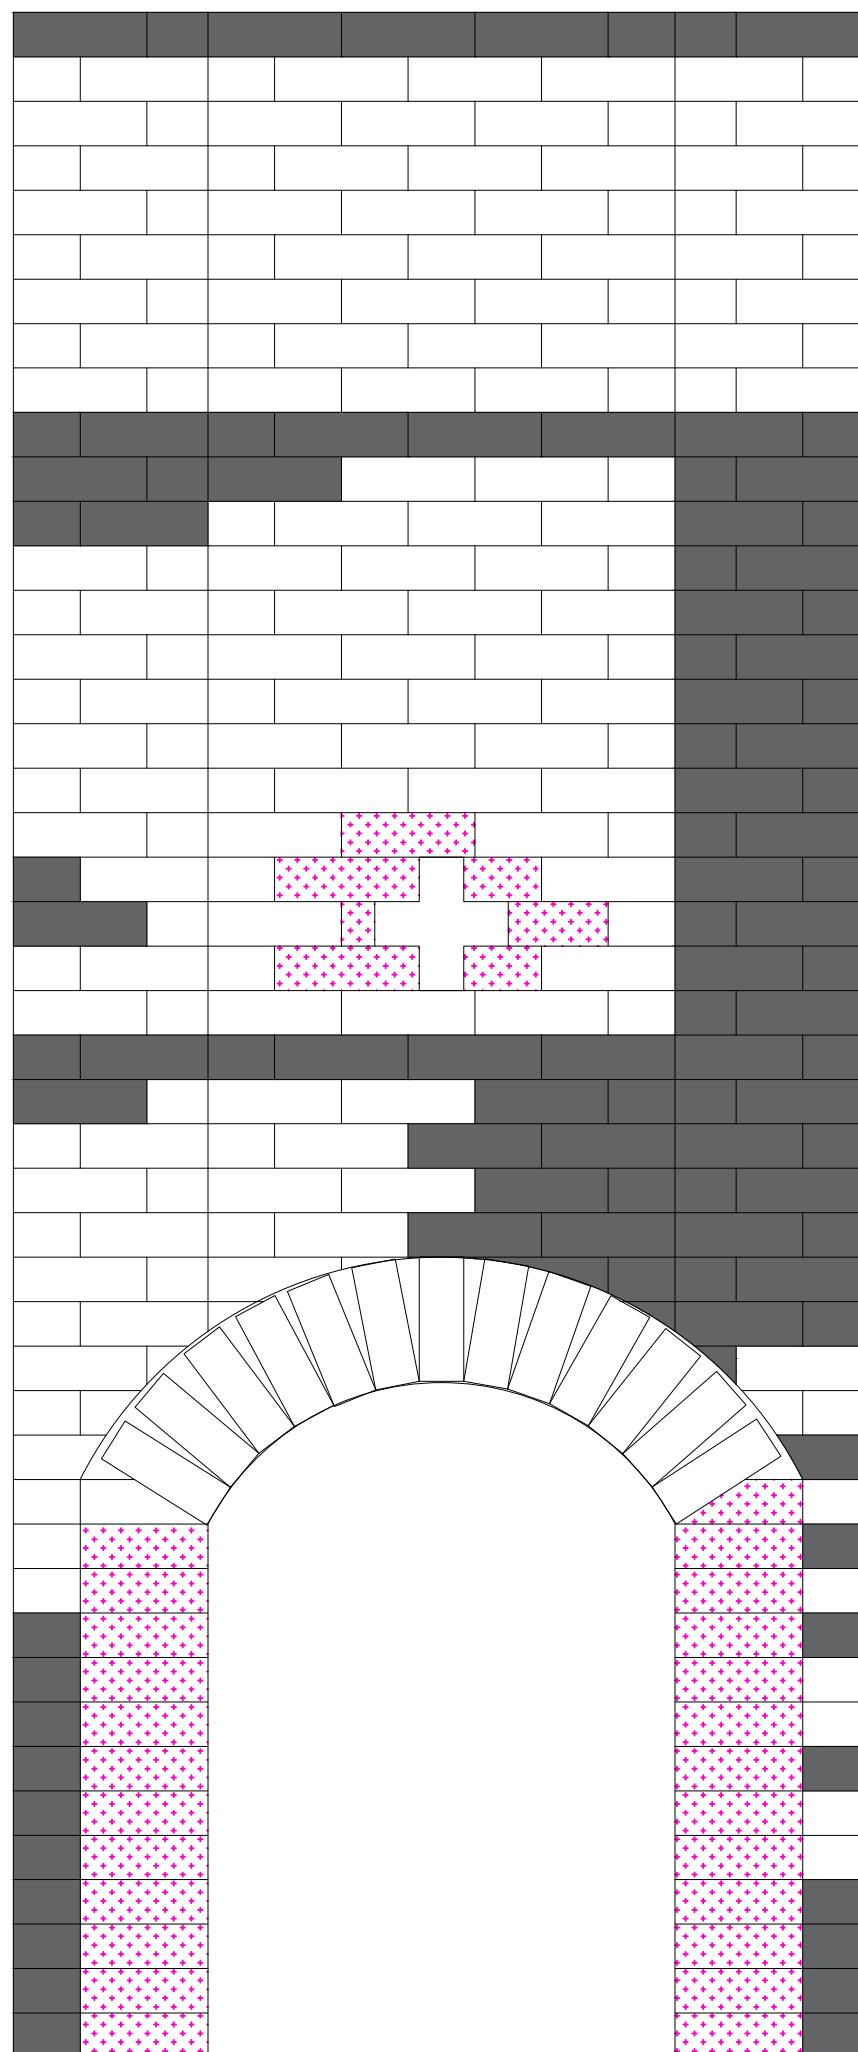
LEGENDA	DANO	AGENTE	CAUSAS PROVÁVEIS
[Grey Box]	Mancha enegrecida (Crusta Negra)	Substâncias orgânicas, inorgânicas e ação direta a intempéries.	Exposição direta a ações climáticas(vento,chuva,frio, calor).
[Yellow Box]	Perda pontual do reboco	Ação direta a intempéries.	Esfórcos mecânicos na estrutura, perda da aderência e resistência mecânica do reboco.
[Yellow Box]	Fissura	Ação mecânica.	Movimentação estrutural e higrotérmicas.
[Red Box]	Rachadura	Ação mecânica	Movimentação estrutural e higrotérmicas.
[Green Box]	Vegetação rasteira e de pequeno porte	Transporte de semente por aves e ventos.	Falta de manutenção.
[Green Box]	Vegetação de médio porte	Transporte de semente por aves e ventos.	Falta de manutenção.
[Orange Box]	Trinca	Ação mecânica	Movimentação estrutural e higrotérmicas.
[Purple Box]	Vandalismo	Ação humana.	Falta de conscientização.
[Teal Box]	Perda de revestimento	Ação direta a intempéries.	Esfórcos mecânicos na estrutura. Perda da aderência e resistência mecânica do reboco.

[Pink Box]	Perda de material da porta	Ação direta a intempéries.	Exposição direta a ações climáticas(vento,chuva,frio, calor).
[Orange Box]	Ausência de telha	Ação direta a intempéries.	Exposição direta a ações climáticas e falta de manutenção.
[Red Box]	Perda de material- chafariz	Ação direta a intempéries.	Exposição direta a ações climáticas(vento,chuva,frio, calor).
[Light Green Box]	Presença de sujidades	Ação direta a intempéries.	Exposição direta a ações climáticas e falta de manutenção.
[Blue Box]	Telha danificada	Ação direta a intempéries.	Exposição direta a ações climáticas e falta de manutenção.
[Pink Box]	Destacamento do material- mina	Ação direta a intempéries.	Exposição direta a ações climáticas(vento,chuva,frio, calor).

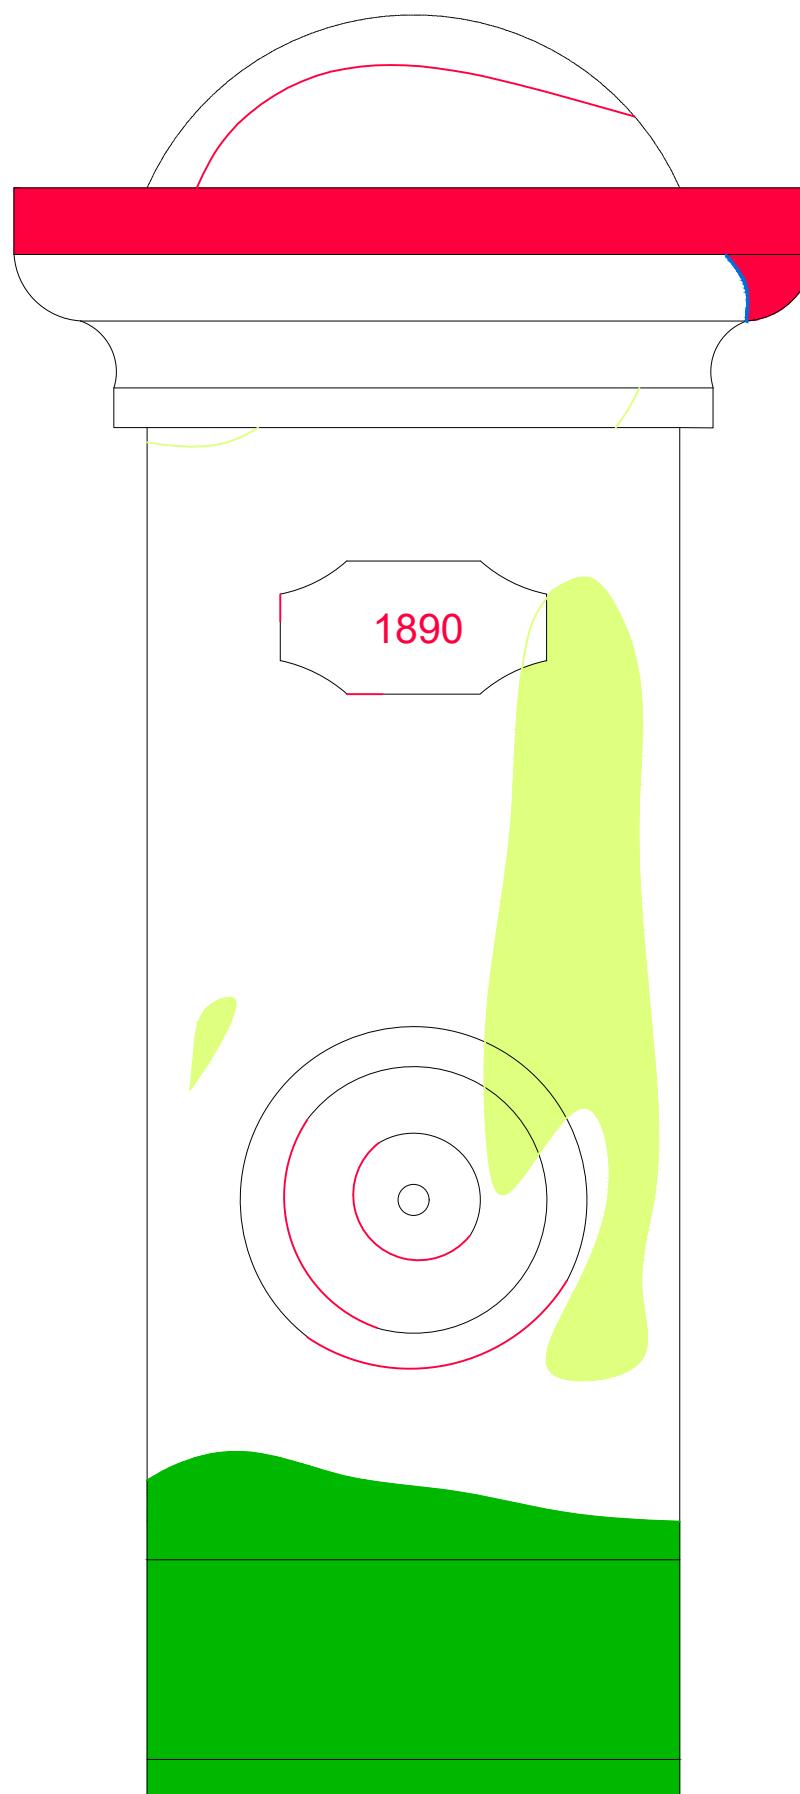
LEGENDA	DANO	AGENTE	CAUSAS PROVÁVEIS
[Grey]	Mancha enegrecida (Crusta Negra)	Substâncias orgânicas, inorgânicas e ação direta a intempéries.	Exposição direta a ações climáticas(vento,chuva,frio, calor).
[Yellow]	Perda pontual do reboco	Ação direta a intempéries.	Esfórcos mecânicos na estrutura, perda da aderência e resistê ncia mecânica do reboco.
[Yellow/Black]	Fissura	Ação mecânica.	Movimentação estrutural e higrotérmicas.
[Red/Black]	Rachadura	Ação mecânica	Movimentação estrutural e higrotérmicas.
[Green]	Vegetação rasteira e de pequeno porte	Transporte de semente por aves e ventos.	Falta de manutenção.
[Green]	Vegetação de médio porte	Transporte de semente por aves e ventos.	Falta de manutenção.
[Orange/Black]	Trinca	Ação mecânica	Movimentação estrutural e higrotérmicas.
[Purple]	Vandalismo	Ação humana.	Falta de conscientização.
[Blue]	Perda de revestimento	Ação direta a intempéries.	Esfórcos mecânicos na estrutura. Perda da aderência e resistê ncia mecânica do reboco.

[Pink]	Perda de material da porta	Ação direta a intempéries.	Exposição direta a ações climáticas(vento,chuva,frio, calor).
[Orange]	Ausência de telha	Ação direta a intempéries.	Exposição direta a ações climáticas e falta de manutenção.
[Red]	Perda de material- chafariz	Ação direta a intempéries.	Exposição direta a ações climáticas(vento,chuva,frio, calor).
[Light Green]	Presença de sujidades	Ação direta a intempéries.	Exposição direta a ações climáticas e falta de manutenção.
[Blue/White]	Telha danificada	Ação direta a intempéries.	Exposição direta a ações climáticas e falta de manutenção.
[Pink/Black]	Destacamento do material- mina	Ação direta a intempéries.	Exposição direta a ações climáticas(vento,chuva,frio, calor).
